Weiherinventar Baselland Gemeinde Dittingen

Stand Februar 2023

Das vorliegende Inventar beinhaltet eine Übersicht aller Weiher auf dem Gemeindegebiet (ausgenommen sind Weiher auf Privatgrundstücken im Siedlungsgebiet). Es ist das Ergebnis von Felderhebungen, die von Pro Natura BL seit 2012 regelmässig gemacht werden.

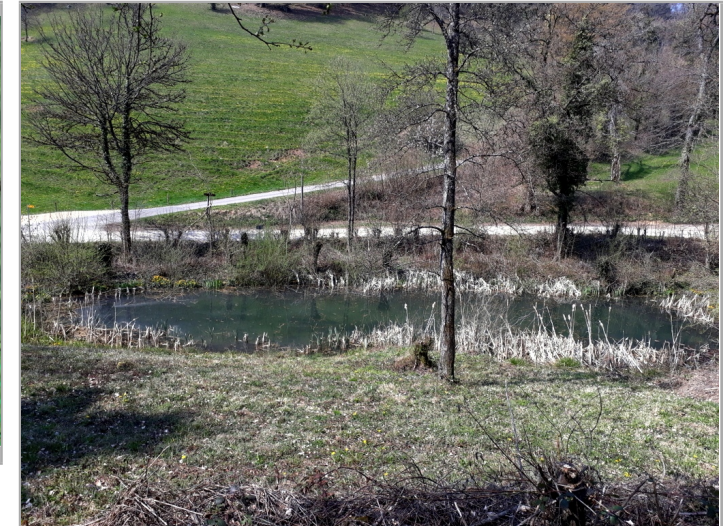
Stelli

2017: starker Algenwuchs aufgrund der Speisung mit Bachwasser

2016 (?) wurde Gehölzbestand rund um den Weiher stark ausgelichtet und so die Besonnung und die Artenvielfalt im Weiherumfeld verbessert

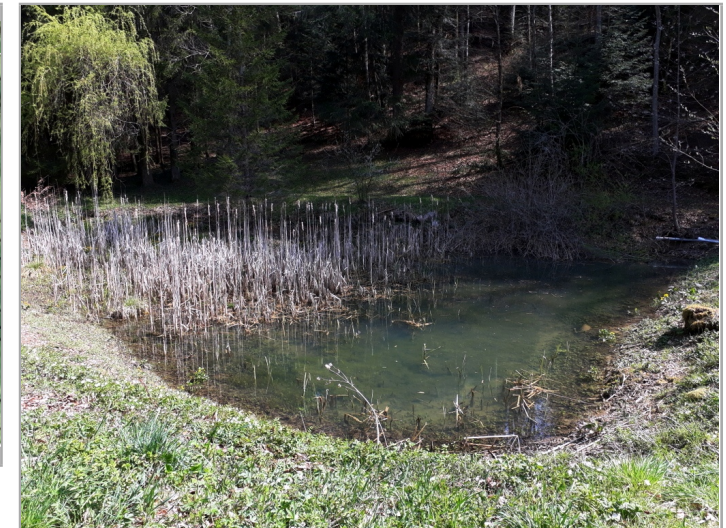
Eismet

2017: nach Trockenperiode nur noch minimale Wasserführung, da Damm offenbar nicht dicht ist

Wasserstand je nach Speisung durch Bach stark schwankend, relativ stark beschattet

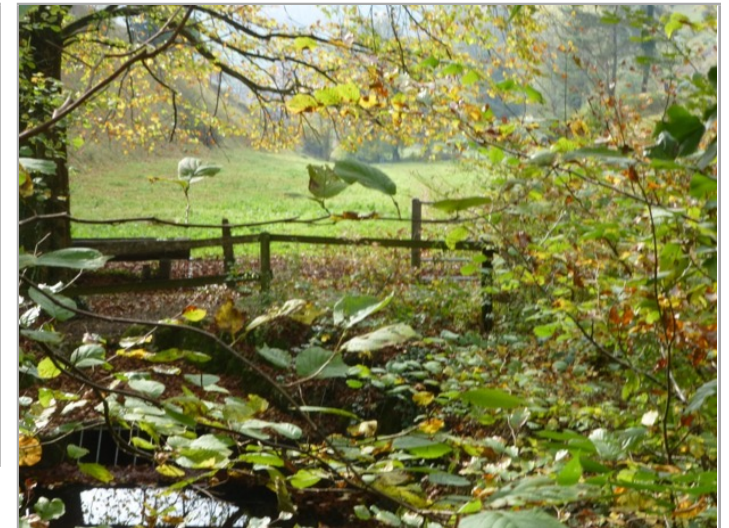
Kälengraben

Kein Weiher, nur Geschiebefang im Chälengrabenbach

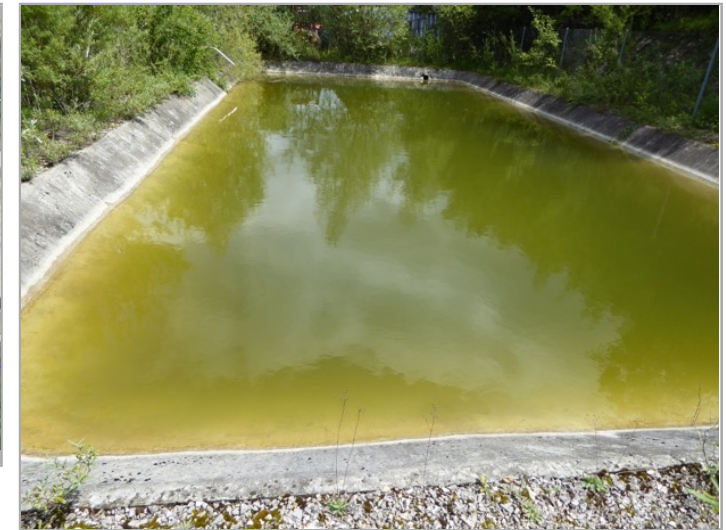
Gemeinde Dittingen
Steinbruch Schachlete

2017: Nutzung des Steinbruchareals wurde stark intensiviert (Bauschutttaufbereitung, Steinabbau und Aufbereitung zu Koffermaterial)
--> kaum mehr Raum für temporäre Kleingewässer im Abbau oder Auffüllbereich
Absetzbecken des Steinbearbeitungsbetriebes ohne Naturwert.
