Weiherinventar Baselland Gemeinde Oberwil

Stand Februar 2023

Das vorliegende Inventar beinhaltet eine Übersicht aller Weiher auf dem Gemeindegebiet (ausgenommen sind Weiher auf Privatgrundstücken im Siedlungsgebiet). Es ist das Ergebnis von Felderhebungen, die von Pro Natura BL seit 2012 regelmässig gemacht werden.

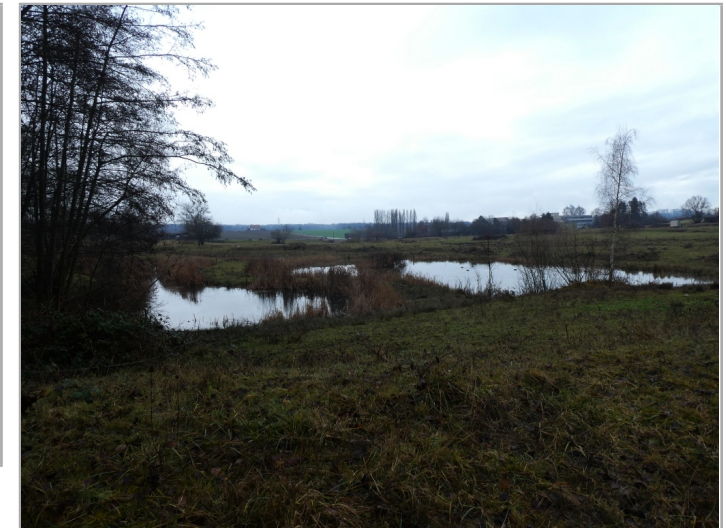
Ziegelei

Zustand und Gefährdung (Datum Beurteilung: 26.12.2021)

Die Flachweier und temporären Überschwemmungsflächen im Bereich der Inertstoffdeponie wurden 2009/10 neu erstellt, während im südlichen Teil permanente Weier aus der Zeit des Tonabbaus bestehen (47.462).
 Pflege der Flächen erfolgt durch Beweidung mit Hochlandrindern und Wasserbüffeln
 > seit 2001 im IANB (Objekt BL 45).

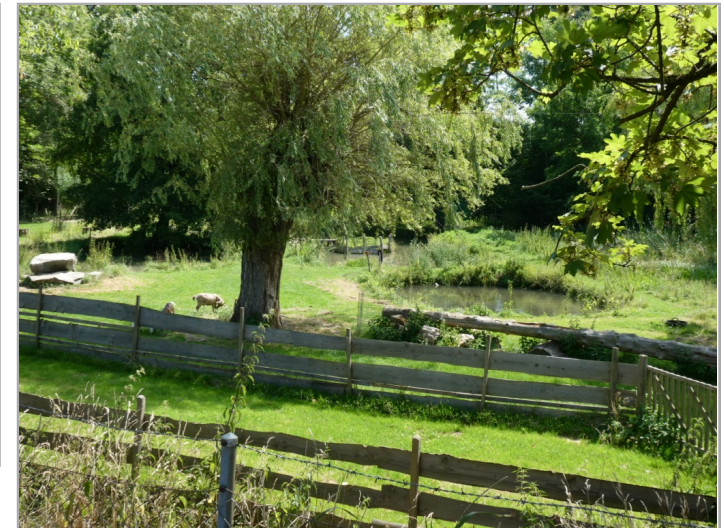
Am Birsig

Zustand und Gefährdung (Datum Beurteilung: 10.07.2022)

Juli 2022: Nutria hat sich im Areal angesiedelt, Anlage wird von den Besitzern gepflegt und vielfältig gestaltet --> am südlichen Rand flacher Weiher mit Schilfbestand, der von Amphibien besiedelt ist

Fischzucht (4 Becken);

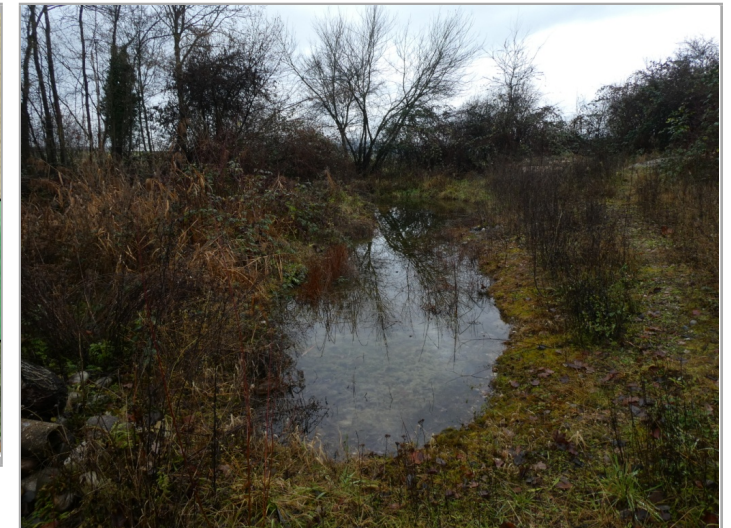
Gymnasium Süd (Schulbiotop)

Zustand und Gefährdung (Datum Beurteilung: 26.12.2021)

2015 wurden nördlich des alten Schulweihers (stark zugewachsen) zwei neue Flachwassertümpel für Kreuzkröten gebaut

Regelmässiger Unterhalt durch Schulklassen

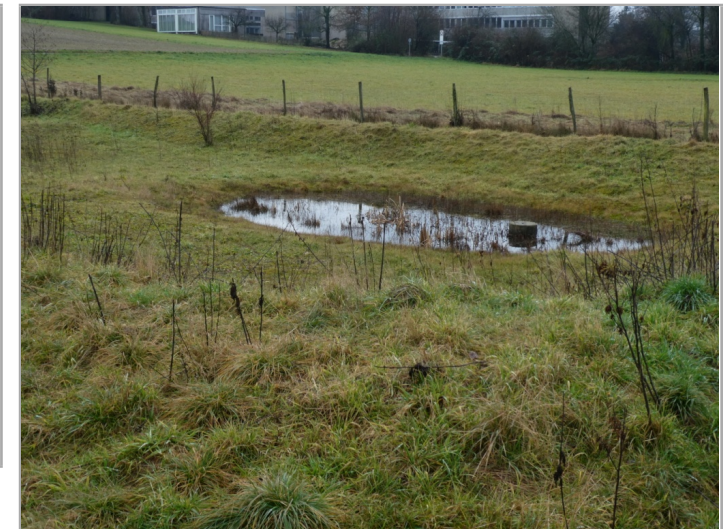
Ziegelei (nördlich Gymnasium)

Zustand und Gefährdung (Datum Beurteilung: 26.12.2021)

Trittsteinbiotop mit ablassbarem flachem Tümpel als Teil des IANB-Objektes Ziegelei (Objekt BL 45).

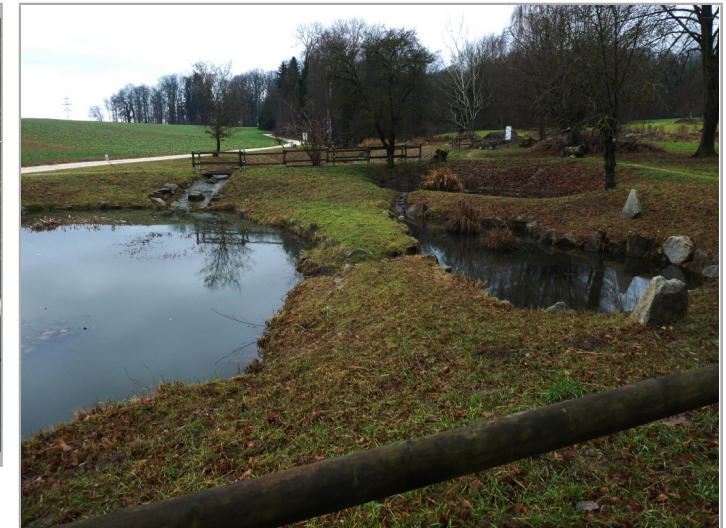
Gemeinde Oberwil
Chuegrabe / Bottenlohn

Zustand und Gefährdung (Datum Beurteilung: 26.12.2021)

Okt. 2019: oberster Weiher wurde ausgeräumt, im untersten Weiher Goldfische
 April 2017: Umgebung wurde mit zusätzlichen Strukturen (Sand-, Stein- und Holzhaufen) aufgewertet (siehe auch neues Objekt 466)

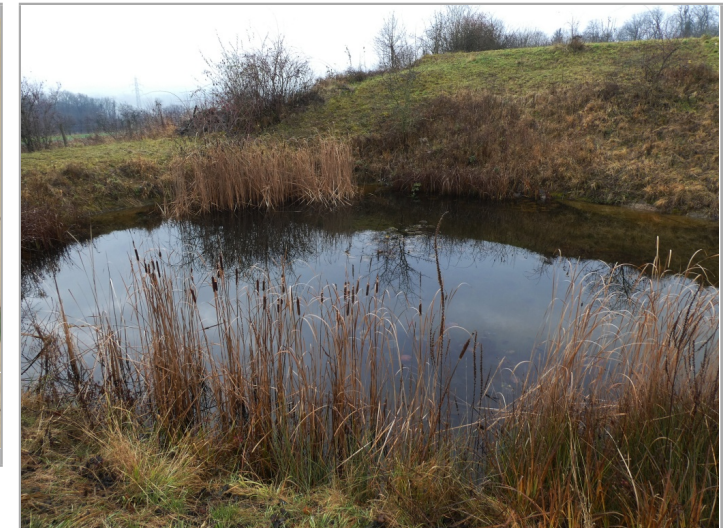
Reservoir Bielhübel

Zustand und Gefährdung (Datum Beurteilung: 26.12.2021)

1 grösserer Weiher (Foto) sowie Gruppen kleinerer Tümpel (jeweils mit/ohne Wasser im Winterhalbjahr) auf der Oberfläche des Reservoirs, vielfältige Strukturen für Unterschlupf (Sandflächen, Steinhaufen, Wurzelstöcke)

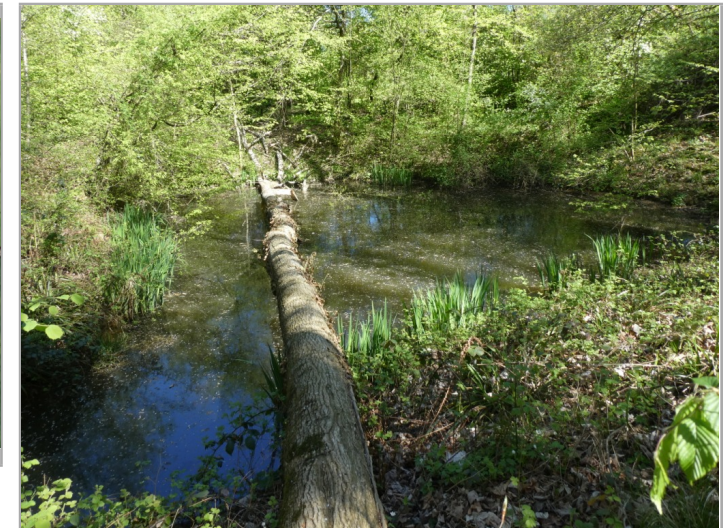
Bruderholzhof

Zustand und Gefährdung (Datum Beurteilung: 18.04.2022)

April 2022: umgestürzte Bäume

starke Beschattung, viel Laubsediment, wenig strukturierte Umgebung

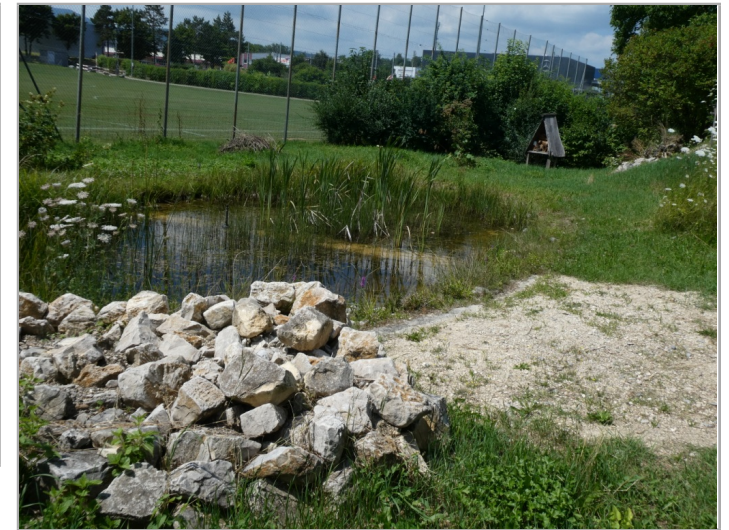
Gemeinde Oberwil
Schulhaus Hüslimatt

Zustand und Gefährdung (Datum Beurteilung: 10.07.2022)

als Schulweiher genutzt

Winter 2014/15: saniert

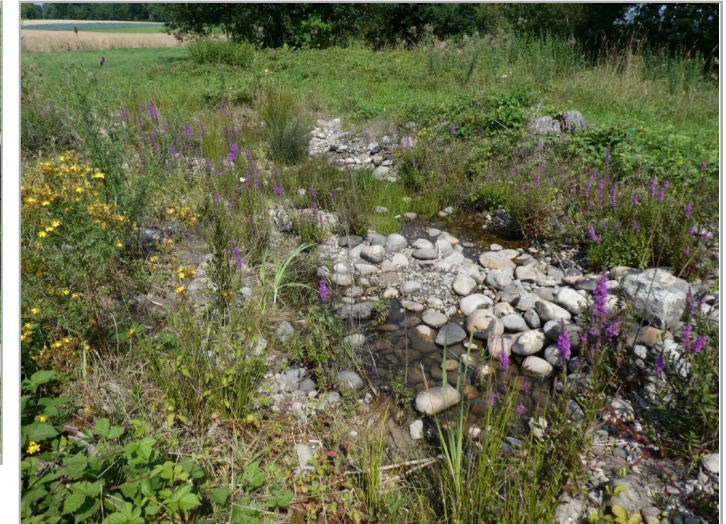
Neuwilerstrasse

Zustand und Gefährdung (Datum Beurteilung: 10.07.2022)

Juli 2022: nur minimalste Wasserführung

2 Flachwasserweiher mit Ablass, im Winterhalbjahr trocken

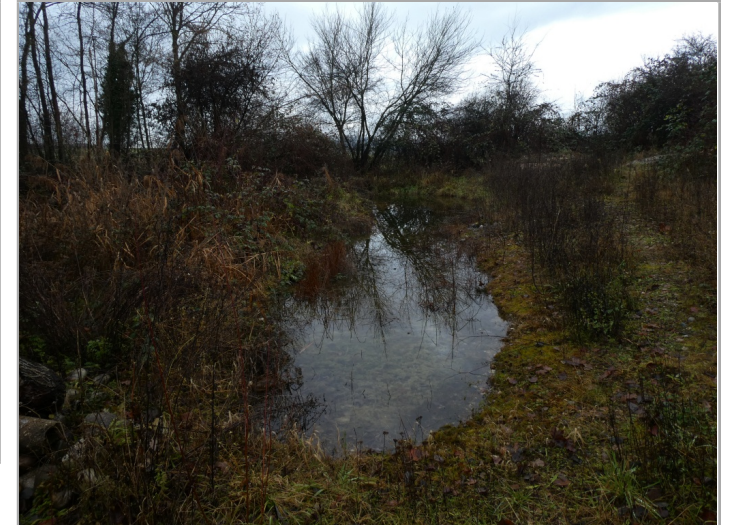
Gymnasium Nord (Flachwassertümpel)

Zustand und Gefährdung (Datum Beurteilung: 26.12.2021)

2 Flachwassertümpel mit vielfältiger Umgebung; der ursprüngliche Weiher weiter südlich ist stark mit Schilf zugewachsen

Regelmässige Pflege durch Schulklassen, Tümpel werden jeweils über den Winter trockengelegt

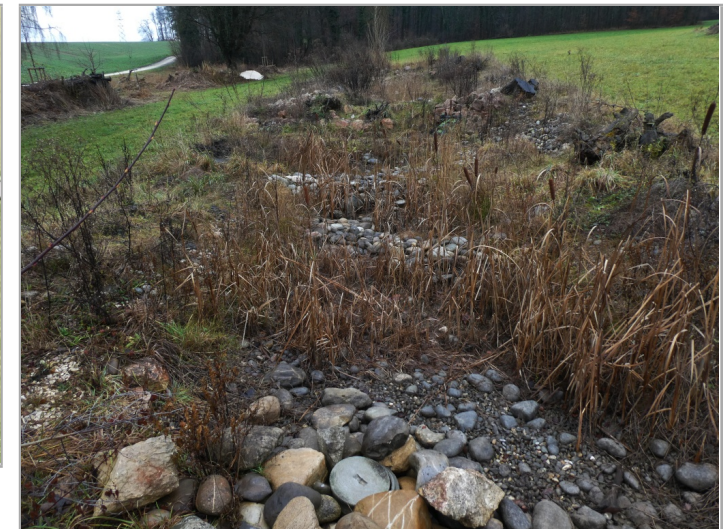
Chuegrabe West

Zustand und Gefährdung (Datum Beurteilung: 26.12.2021)

April 2017: Neben den bisherigen Chuegraben-Weihern wurden 4 Flachwasserweiher (im Winterhalbjahr trocken) mit vielfältigen Zusatzstrukturen in der Umgebung neu erstellt (im Rahmen des Projektes „Kreuzkröten im Leimental“ von L. Merkelbach)

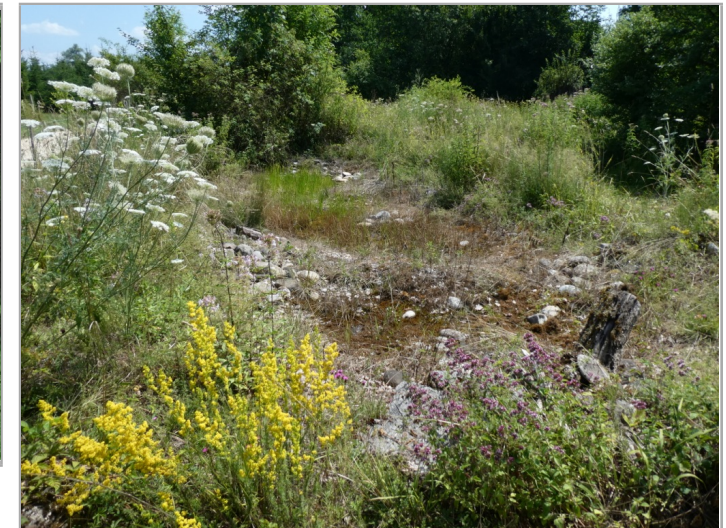
Hinterbergweg

Zustand und Gefährdung (Datum Beurteilung: 10.07.2022)

Juli 2022: nur minimalste Wasserführung
2 ablassbare Weiher mit vielfältiger Umgebung als Teil des Projektes „Kreuzkröten im Leimental“ (L. Merkelbach)

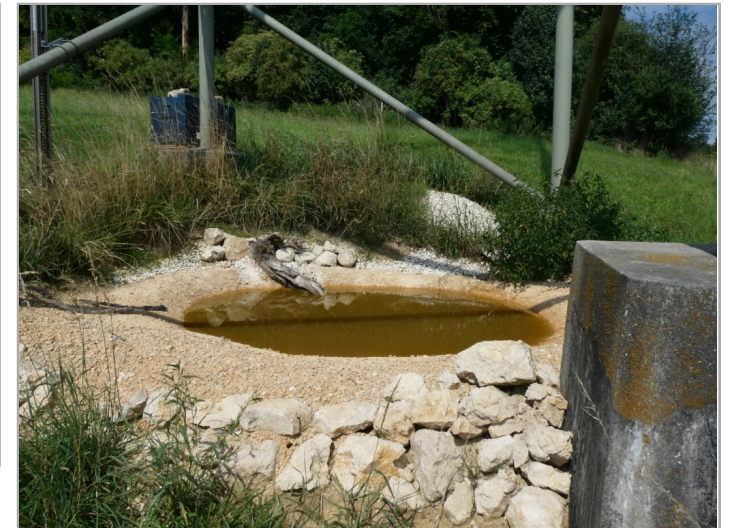
Allmerai (IWB-Mast)

Zustand und Gefährdung (Datum Beurteilung: 10.07.2022)

2021 neu erstellter Tümpel unter einem IWB-Hochspannungsmast als Teil der geplanten Vernetzung entlang dem IWB-Leitungstrasse Bassecourt - Binningen
