Weiherinventar Baselland Gemeinde Reinach

Stand Februar 2023

Das vorliegende Inventar beinhaltet eine Übersicht aller Weiher auf dem Gemeindegebiet (ausgenommen sind Weiher auf Privatgrundstücken im Siedlungsgebiet). Es ist das Ergebnis von Felderhebungen, die von Pro Natura BL seit 2012 regelmässig gemacht werden.

Die folgenden Objektblätter geben Auskunft zum jeweiligen Weiherstandort und Zustand/Sanierungsbedarf des Gewässers. Zudem sind die aktuellsten Amphibienfunddaten der Karch (Koordinationsstelle für Amphibien- & Reptilienschutz CH) sichtbar.

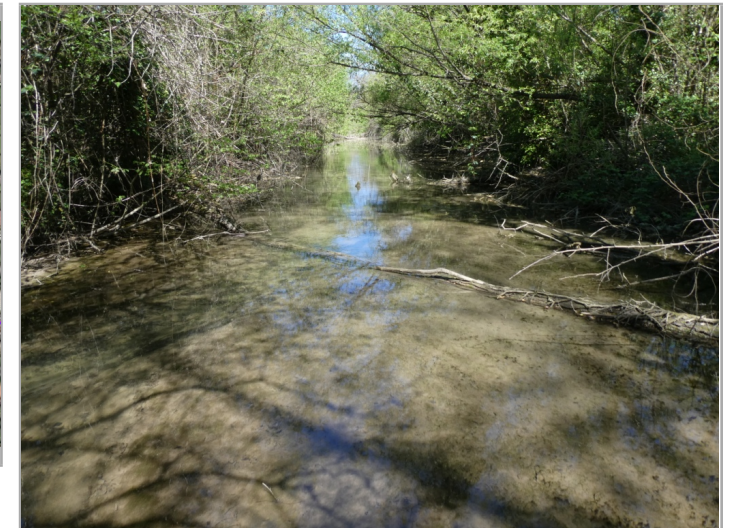
Gemeinde Reinach
Ehemaliger BBC-Kanal

ehem. Gewerbekanal mit Birswasserspeisung (Fische/Enten), Teil REP Birs; Teil des INV-Objekts Reinacherheide

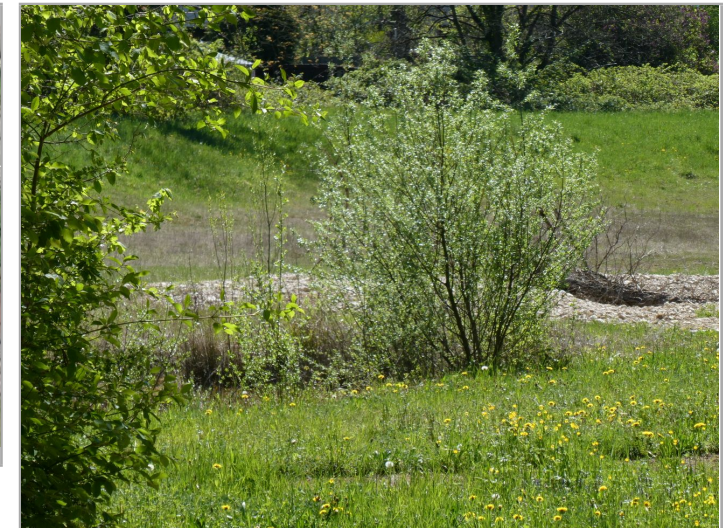
Schappe

April 2022: Areal nicht zugänglich, daher keine aktuelle Foto aus dem Nahbereich möglich
2 Weiher und angrenzender Schappe-Kanal als Teil des INV-Objekts Reinacherheide

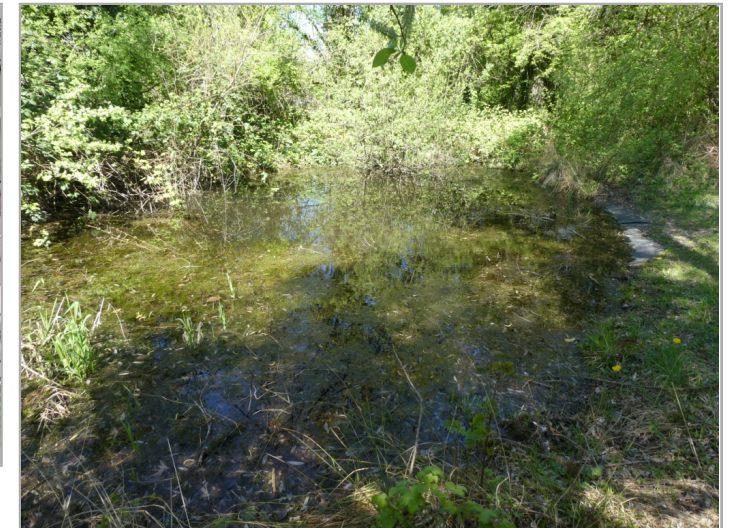
Gemeinde Reinach
Würth AG Reinacherheide

2 Weiherr, starke Beschattung; Teil des Inventar-Objekts Reinacherheide

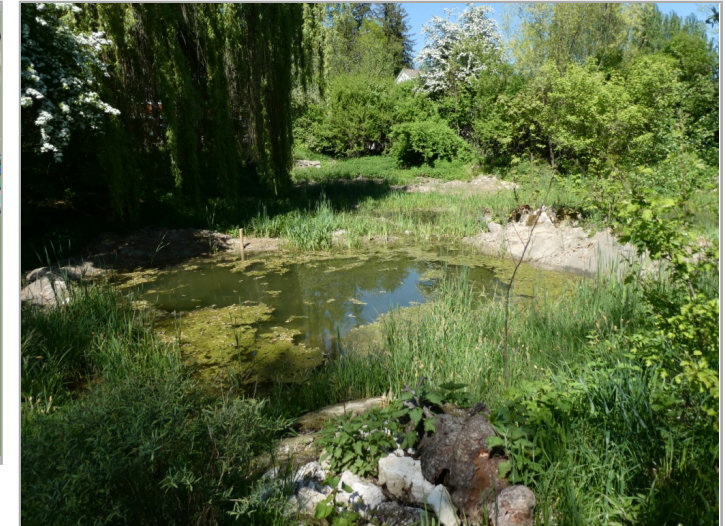
Erlenhof

April 2022: es wurde vor kurzem mit Baggereinsatz verschiedene Teilweiher und eine strukturreiche Umgebung geschaffen

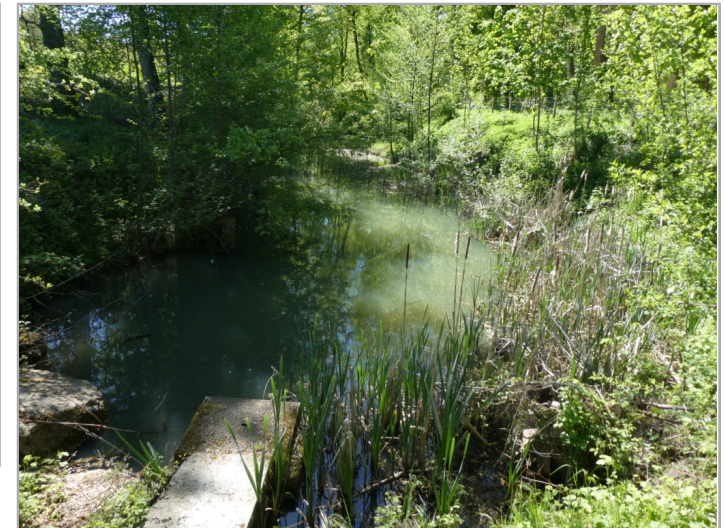
Leimatt

eher Rückhaltebecken/Geschiebefang im Verlauf des Leibachs; für Amphibien ist der nördlich angrenzende Standort Leugraben wertvoller.

2016: saniert (Büro Goetz)

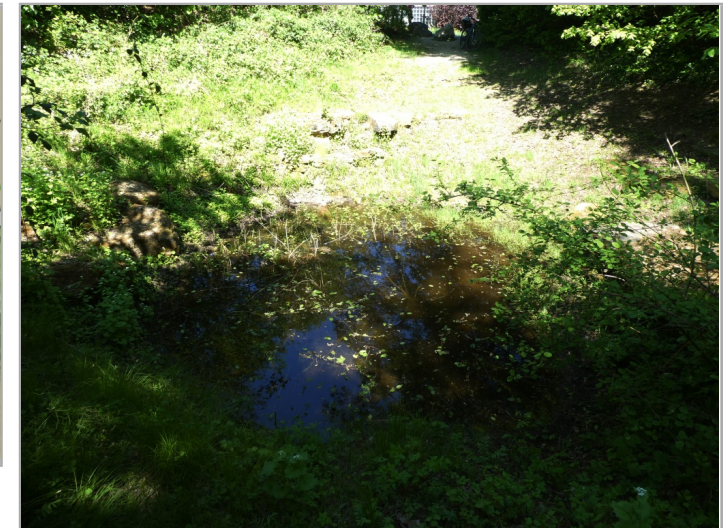
Sandsteingrube

Mit RRB Nr. 2018-979 vom 19.6.2018 aus dem kantonalen Inventar gestrichen
 Dez. 2016: nach längerer Trockenperiode praktisch ohne Wasser.
 Relativ stark beschattet, viel Laub. Aufflichtungspotenzial durch Entfernen der grossen Robinie im Süden der Grube.
 Im Bereich eines belasteten Standorts

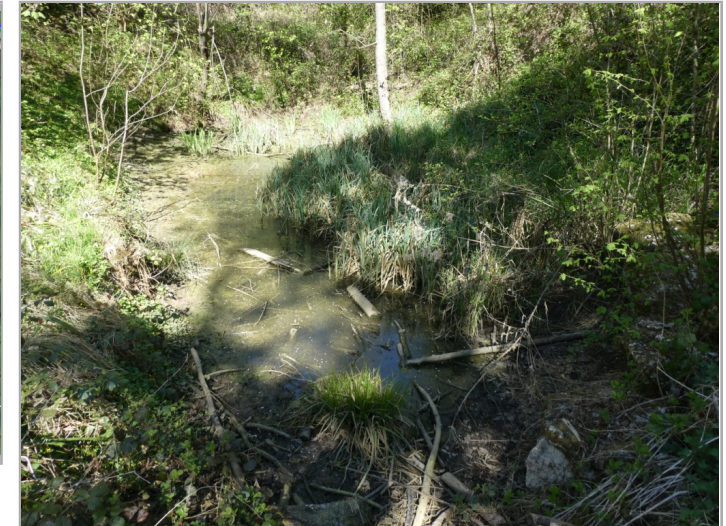
Predigerhof

stark beschatteter Weiher mit geringem Wasserstand in Senke, Umfeld eher strukturarm

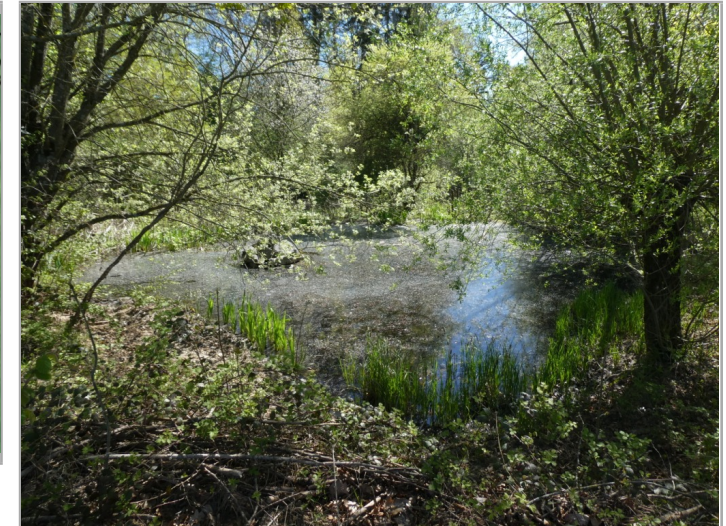
Holi Gass

3 grössere (je ca. 150 m²) und 5 mittlere (je ca. 100 m²) Weiher und diverse Tümpel.
> ab 2017 neu im IANB.

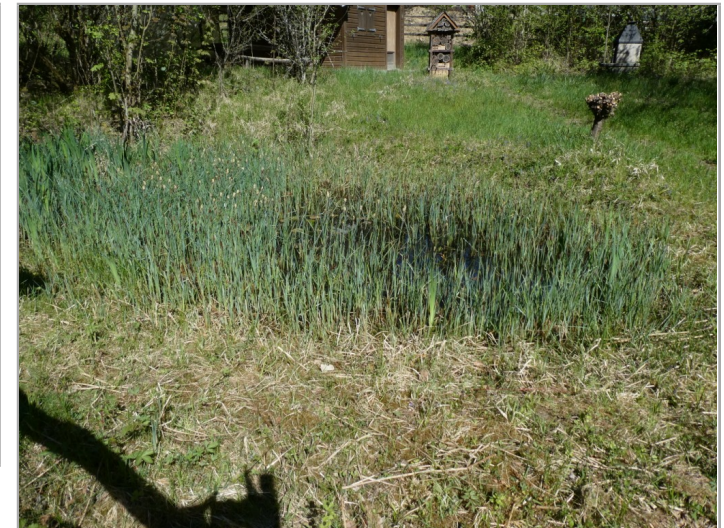
Öri

kleiner Weiher innerhalb Naturschutzzone

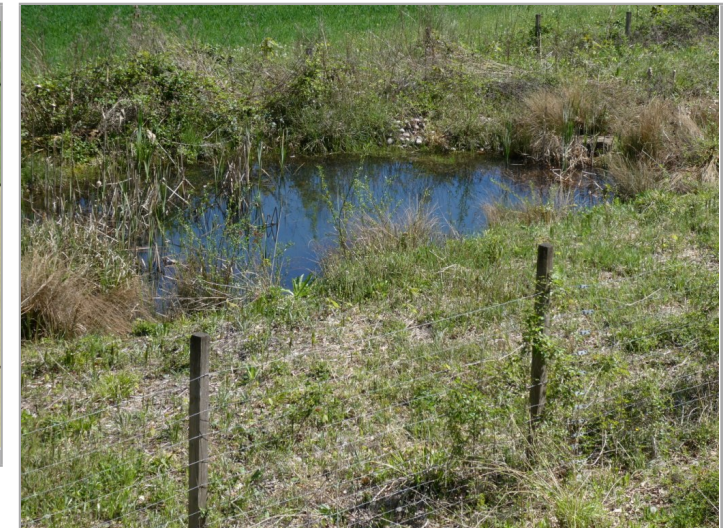
Fiechten

Dez. 2016: nach Sanierung des Scheibenstandareals wurde ein länglicher Folienweiher mit drei unterschiedlichen Teilbecken angelegt (Büro Goetz)

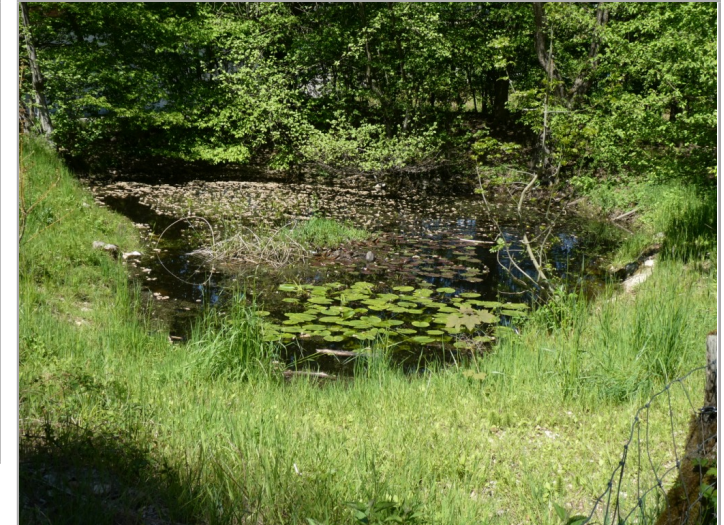
Leugraben

2012: stark überwachsen und ohne erkennbare Wasserflächen
