# Weiherinventar Baselland Gemeinde Therwil

Stand Februar 2023

Das vorliegende Inventar beinhaltet eine Übersicht aller Weiher auf dem Gemeindegebiet (ausgenommen sind Weiher auf Privatgrundstücken im Siedlungsgebiet). Es ist das Ergebnis von Felderhebungen, die von Pro Natura BL seit 2012 regelmässig gemacht werden.

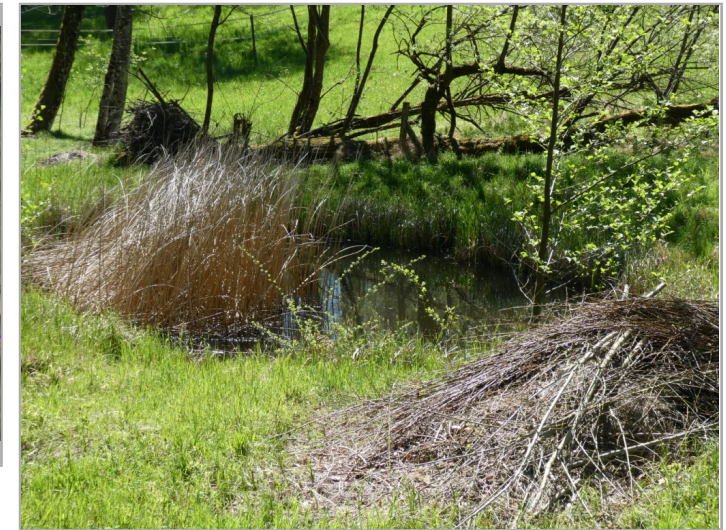
Buechloch

3 Weiher auf verschiedene Ebenen.  
> seit 2001 im IANB (Objekt BL 62).

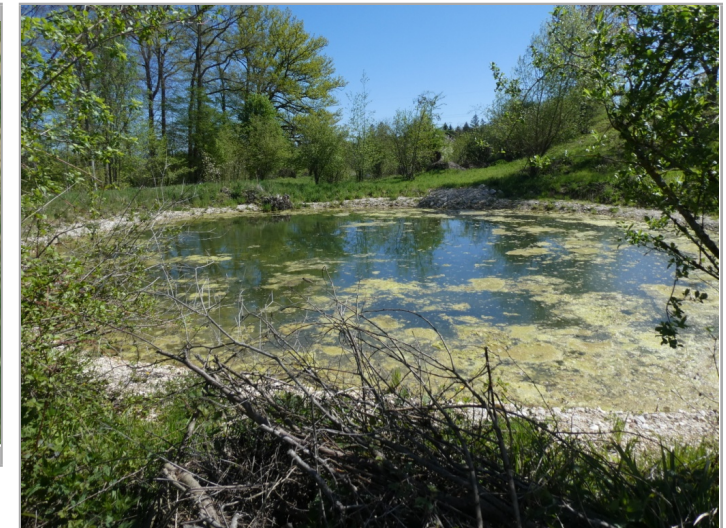
Froloo

April 2022: Weiher wurden saniert und weisen wieder offene Wasserflächen auf

Jan. 2017: hinterer Weiher ganz zugewachsen und vorderer Weiher mit sehr viel Schilfbewuchs

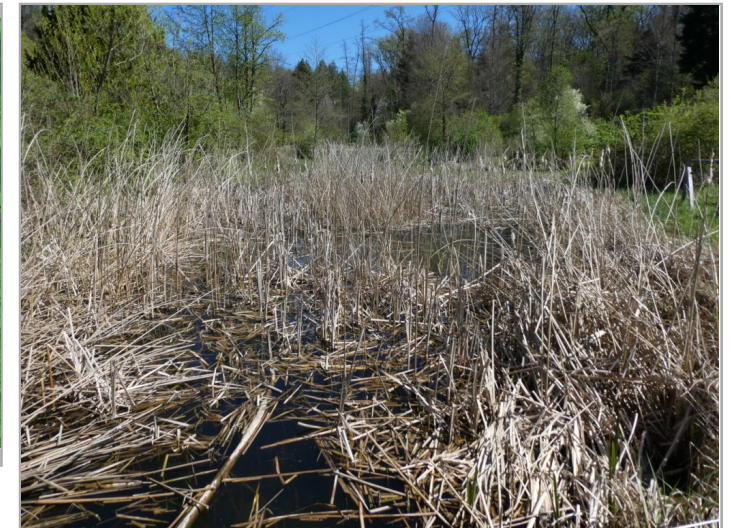
Mooswasen

kleinerer Weiher auch auf Parz. 1180.  
> seit 2001 im IANB (Objekt BL 64).

Winter 2015/16: überschüssige Vegetation wurde im Winter 2015/16 durch Fachstelle N+L entfernt

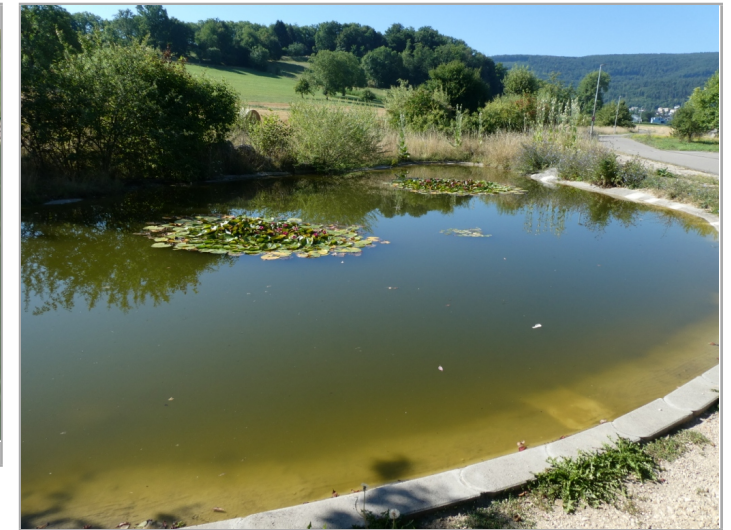
Gemeinde Therwil  
Chänelboden Marchbach

Dez. 2016: nach längerer Trockenperiode ist Wasserstand stark abgesunken  
nach Erstellung des Mischwasserbeckens neu östlich des Veloweges angelegt

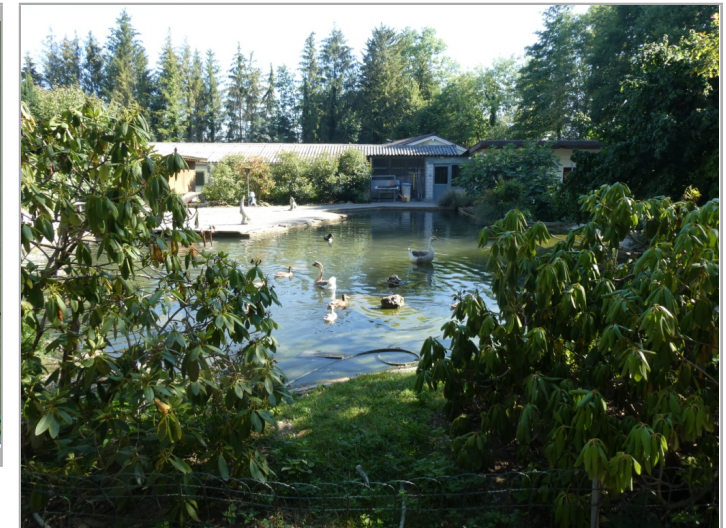
Am Schliefbach

Entenweiher im Eingangsbereich zur Fischzucht, übrige Becken nicht einsehbar (Privatgelände)

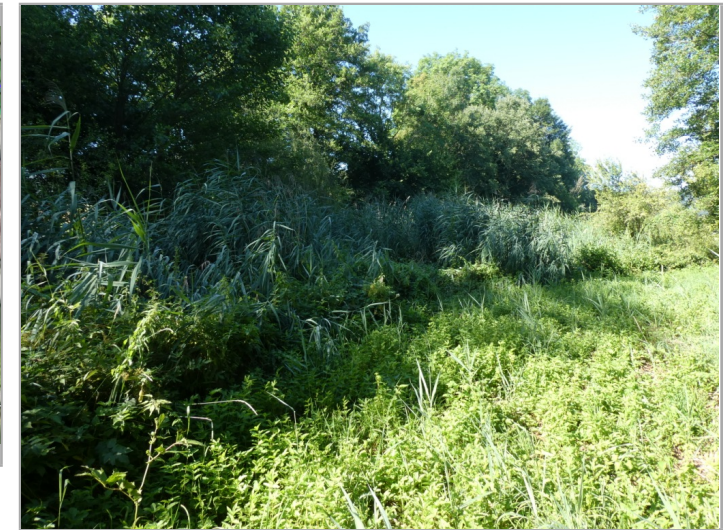
Langmatt

Juli 2022: Weiher unter dem starken Schilfbewuchs nicht mehr erkennbar

4 Weiher, sehr starker Bewuch, wenig offene Wasserfläche

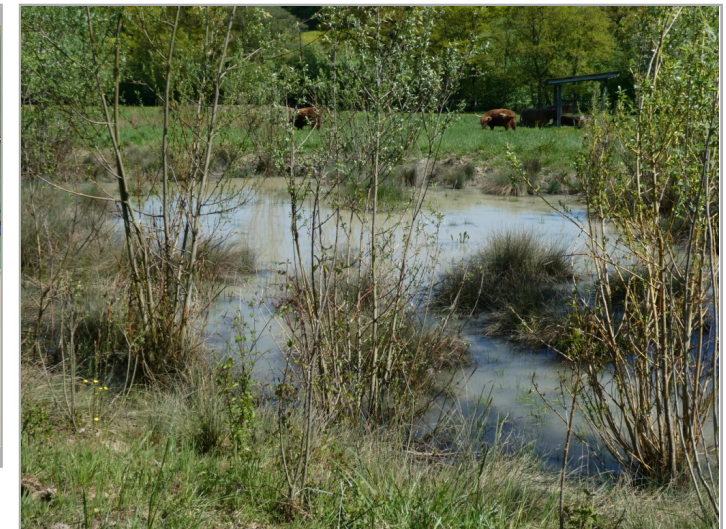
Erlenhof Etmatt

Dez. 2016: beide Weiher nach längerer Trockenperiode ohne Wasser, oberer Weiher mit viel abgestorbenem Pflanzenmaterial  
Sept. 2012: 2 Weiher, sehr starker Bewuchs, wenig offene Wasserfläche

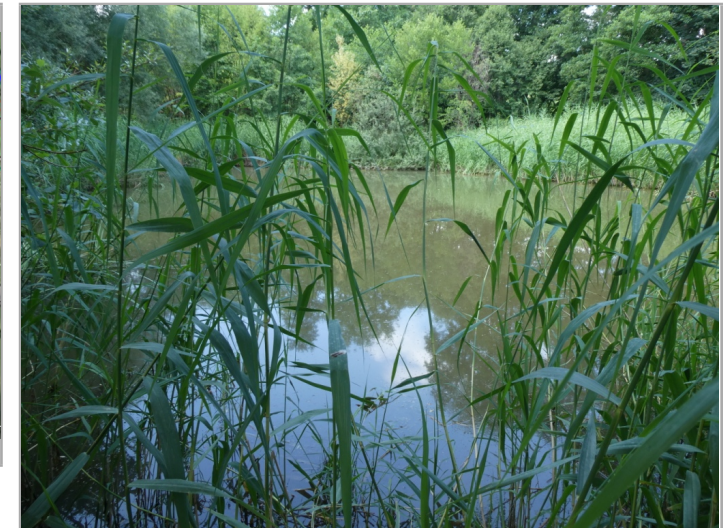
Au

Sept. 2012: gegen Osten grenzt Hochwasser-Retentionsfläche an, welche auch einige Feuchtstellen aufweist

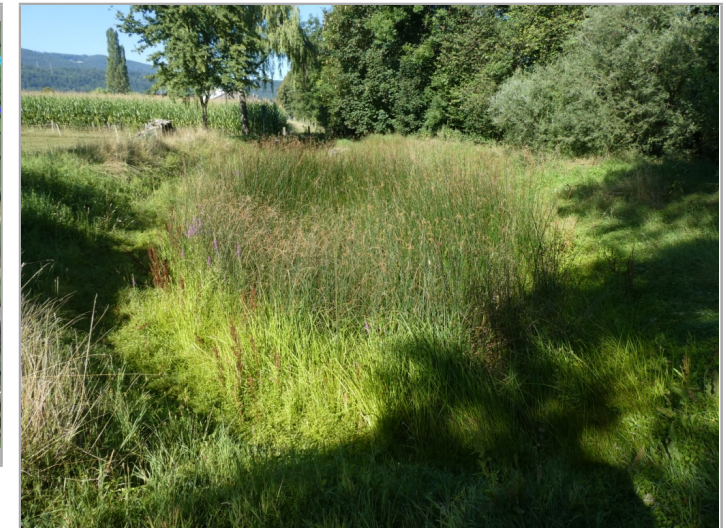
Grossmatten

Dez. 2016: nach längerer Trockenperiode nur noch minimaler Wasserstand

In Niederschlagsperioden fliesst Oberflächenwasser aus dem Siedlungsgebiet im offenen Gerinne zu

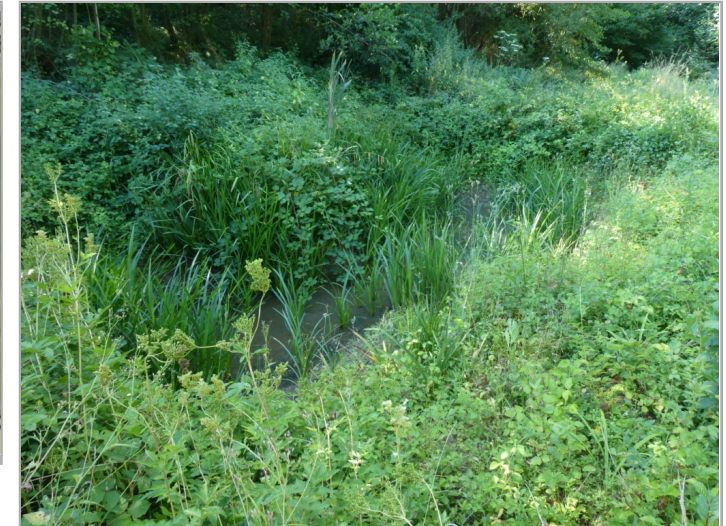
Chänelmatten

Juli 2022: starker Bewuchs der Weiher und der Umgebung  
3 Weiher, 2015 wurde die Weiherumgebung stark ausgelichtet

2015: Auslichtung Weiherumgebung

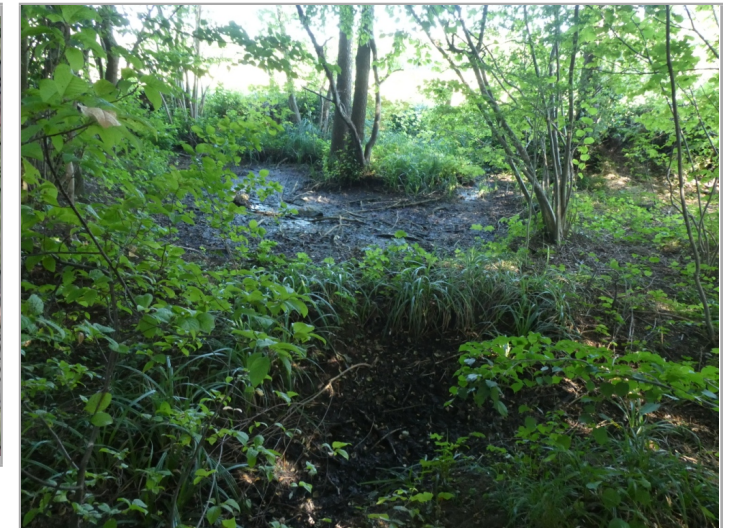
Weiermatten

Juli 2022: Weiher liegt trocken, zumindest in Teilbereich Austiefung nötig

Weiher ist verlandet und stark beschattet

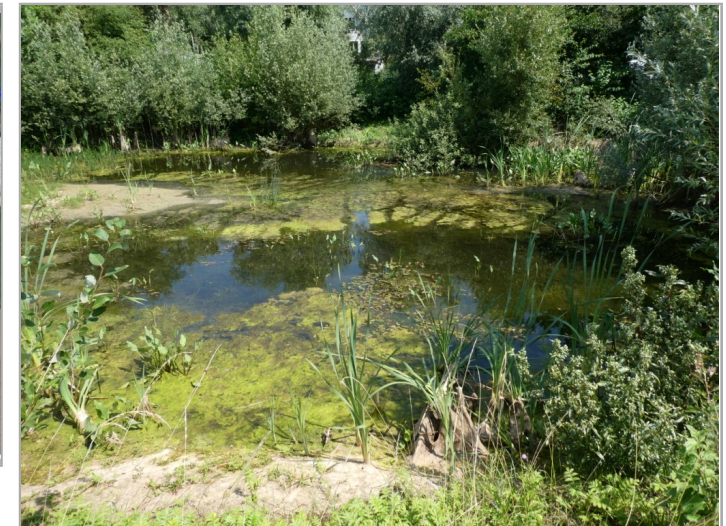
Birsmatthof

Dez. 2016: grösserer Weiher vor Treibhaus mit Überlauf Richtung Osten zu kleinerem Weiher (nur geringer Wasserstand)

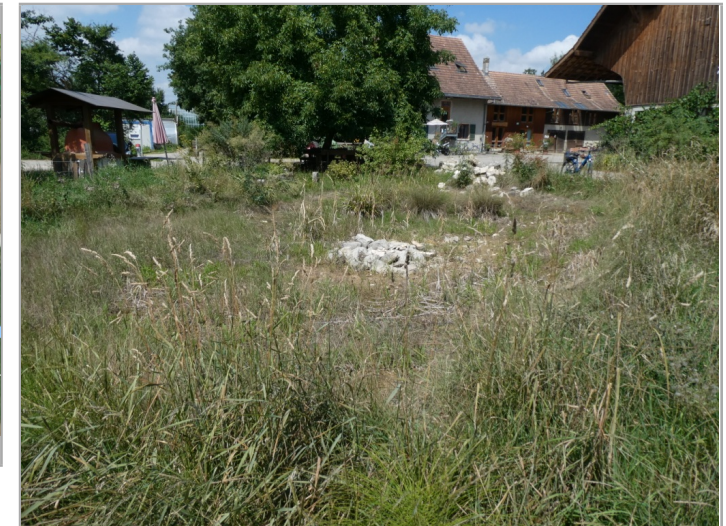
Birsmatte

Juli 2022: Flachwassertümpel trocken, im angrenzenden Graben noch wenig Wasser

Im Zuge der Offenlegung einer Drainage wurde direkt vor dem Hofgebäude auch ein Flachwassertümpel mit Ablass erstellt
